下寺尾官衙遺跡群の保存と活用

国指定史跡

下寺尾官衙遺跡群

茅ヶ崎市教育委員会

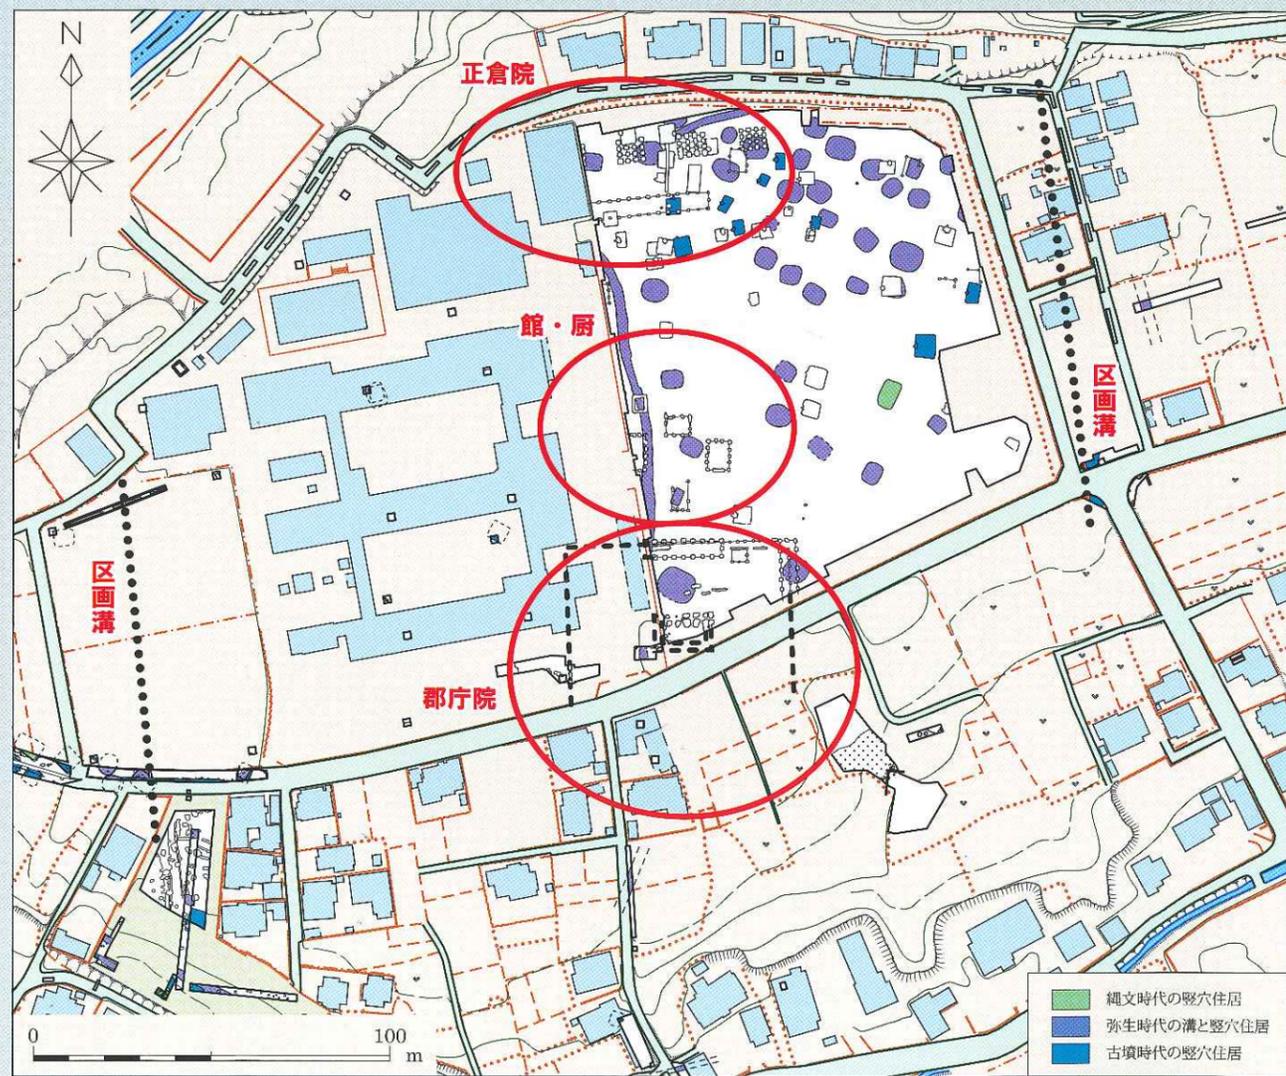
高座郡衙遺構配置図

郡衙の範囲については、周辺で行われた開発に伴う調査や範囲確認調査によって、区画を示すと考えられる溝状遺構が発見されており、東西の範囲は郡庁を中心として約270mの規模を有していた時期があったと思われます。また、南北の範囲は遺跡が立地する地形から推測して、約300mを有していた可能性があります。

郡衙は台地の平坦部分に展開しており、中心となる郡庁院の正殿は舌状に張り出した台地のほぼ中央に位置しています。台地上に配置された郡衙の建物群は、遠くからもその存在を知ることができたと思われま

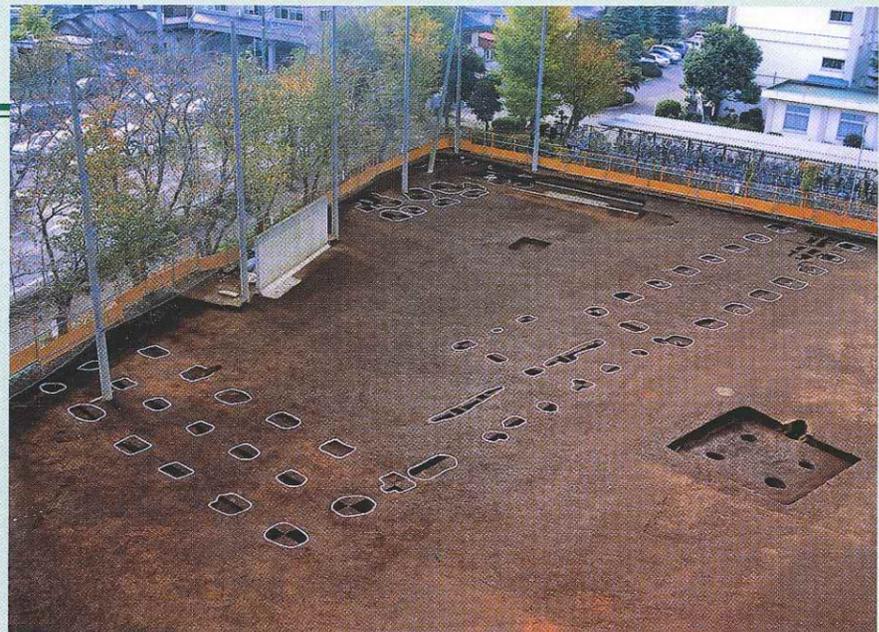
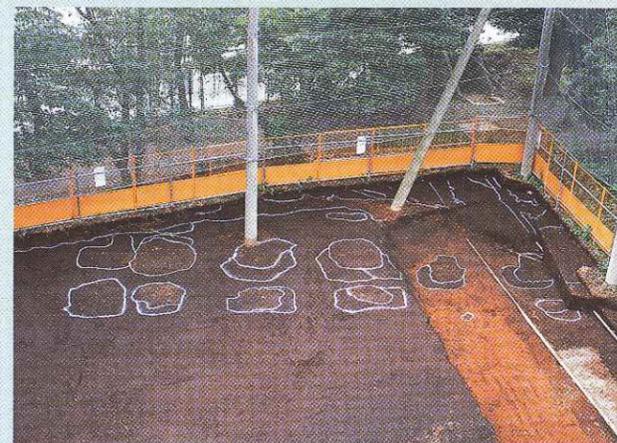
正殿(北から)(神奈川県教育委員会提供)

郡衙の中心となる郡庁院の規模は確認された範囲で東西約66mで、中央に配置された正殿は建物の四面に廂が付いた格調の高いものでした。当初は正殿の北側に後殿、東側には脇殿が配置されていましたが、後には塀などに变化したことが調査の結果でわかりました。

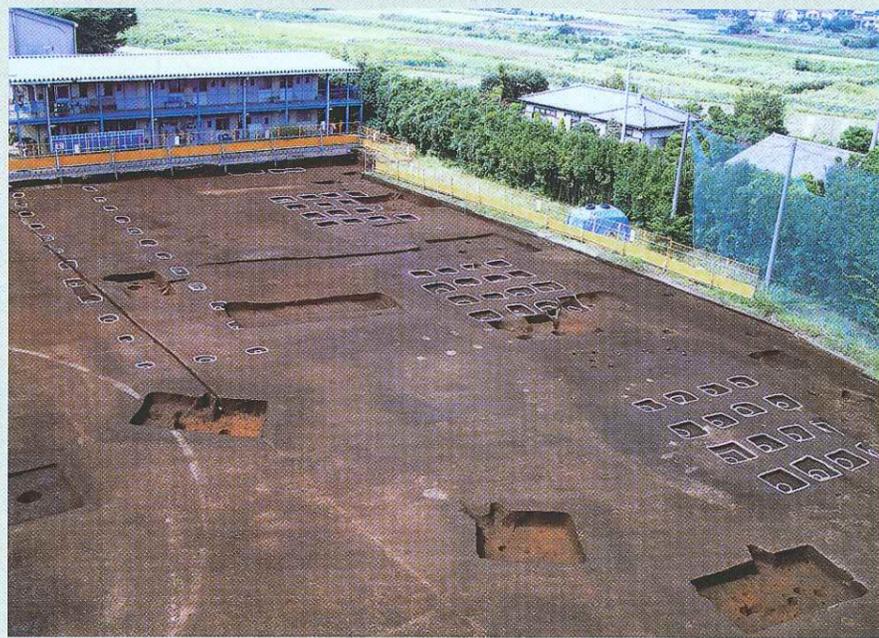
正倉院は、郡庁院の後殿より約100m北側の地点で、台地北縁に沿って東西方向に建物が4棟以上並んで確認されています。

建物は総柱の構造を持つ高床の掘立柱建物※で、税として集められた稲や作物が納められていた倉だと思われます。また、これらの倉の南側には並行して東西方向に非常に長い側柱建物※が建てられていたことが明らかになっています。

正倉院(南東から)
(神奈川県教育委員会提供)

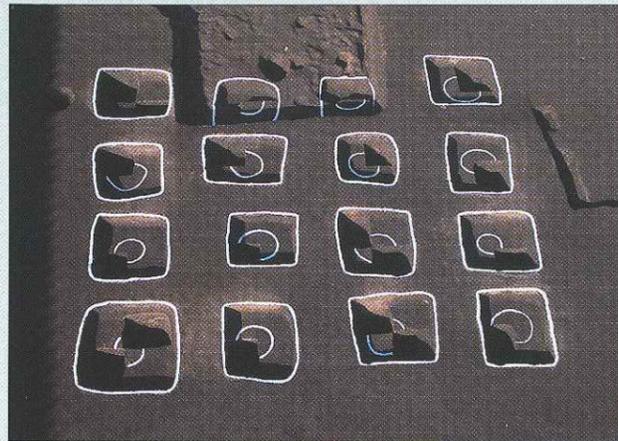
総柱建物※(南から)(神奈川県教育委員会提供)

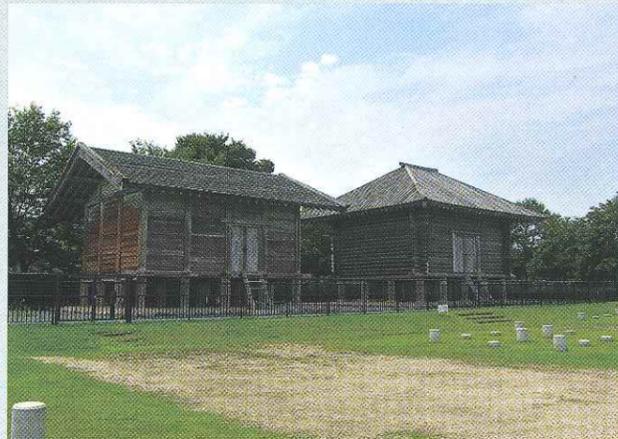
復元された古代の倉庫(深谷市中宿遺跡)

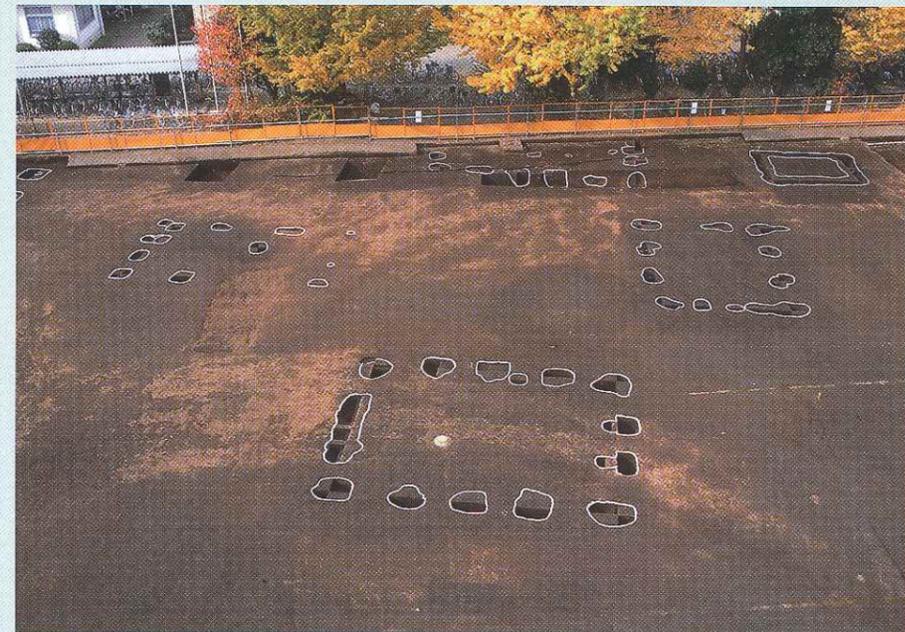
館・厨

郡庁院と正倉院の間には、竪穴建物※や布掘り※の掘立柱建物などの建物がまわり、官衙特有の遺物が出土している部分も確認されています。このため、この場所には国内巡検を行う国司などのための宿泊施設である「館」や、郡役人の食事や巡検時の給食を賄う台所施設である「厨」が存在したのではないかと考えられています。

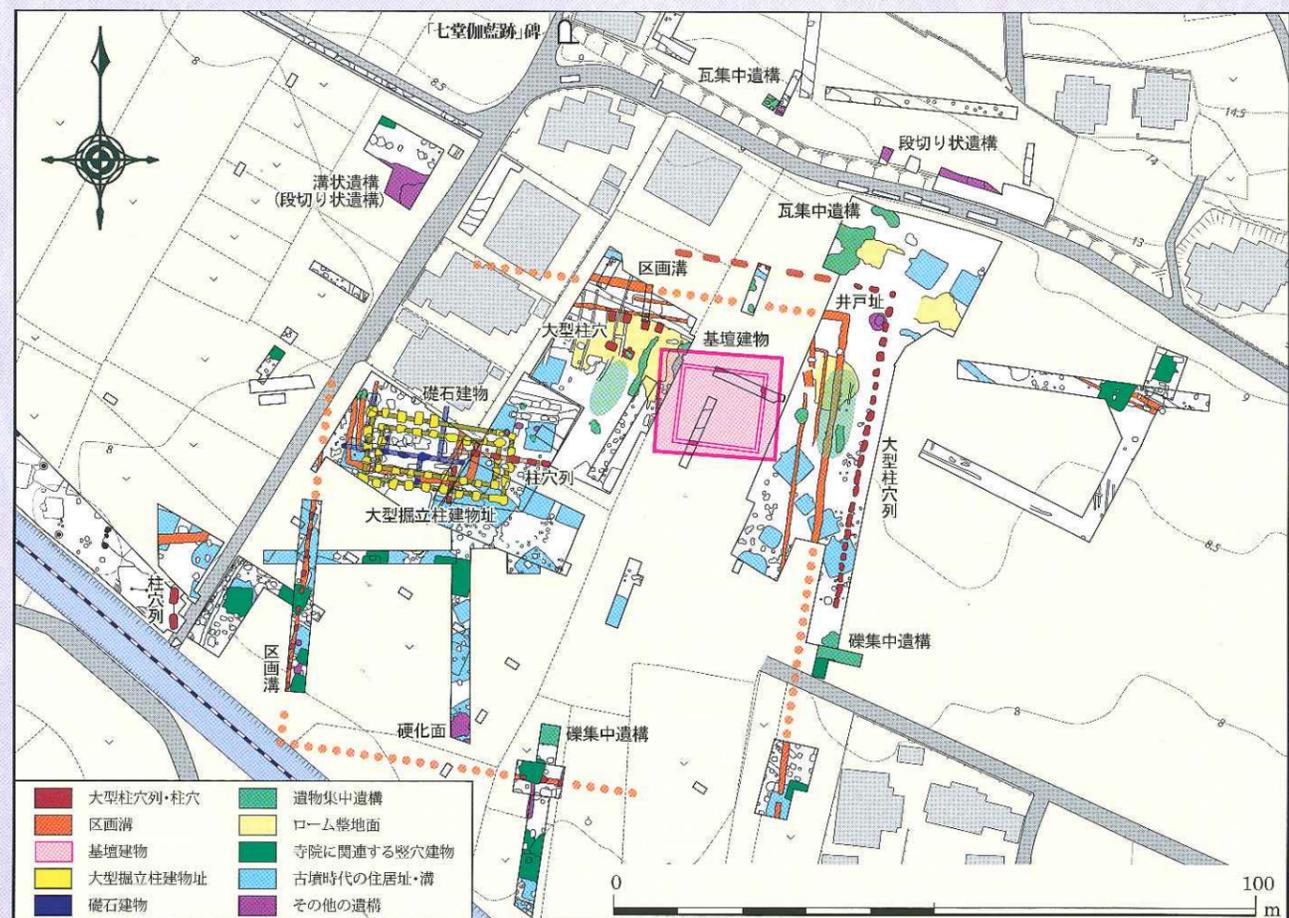
下寺尾廃寺(七堂伽藍跡)遺構配置図

寺院の規模や構造については、大型柱穴列や区画溝の存在によって寺の中心部分である伽藍域が確認され、時期によって伽藍区画の形状が異なることが明らかになりました。創建期には掘立柱塀によって区画され、不整の方形に囲まれた形であることが、また再建期には築地塀によって一辺78mの正方形に区画されていたことがわかりました。

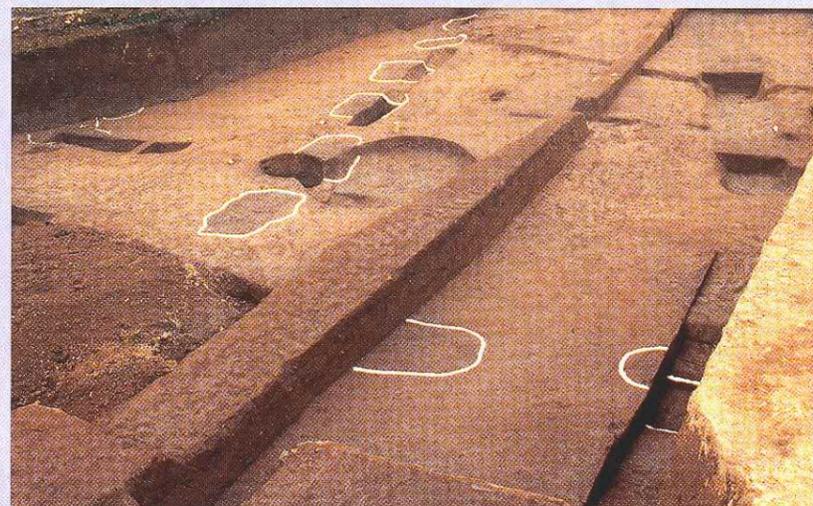
創建期の大型柱穴列(北から)

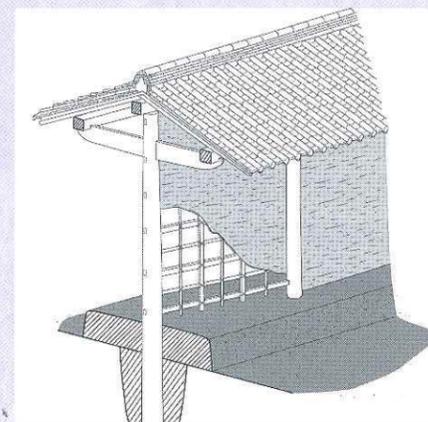
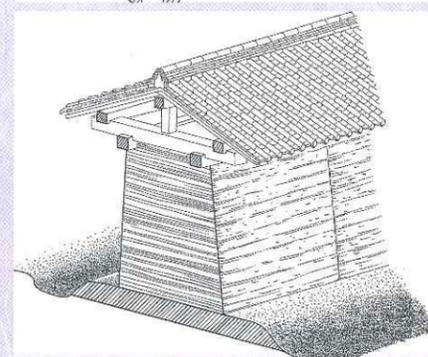
掘立柱塀(上)と築地塀(下)の復元図
(シンポジウム「下寺尾官衙遺跡を考える」資料より)(2013)

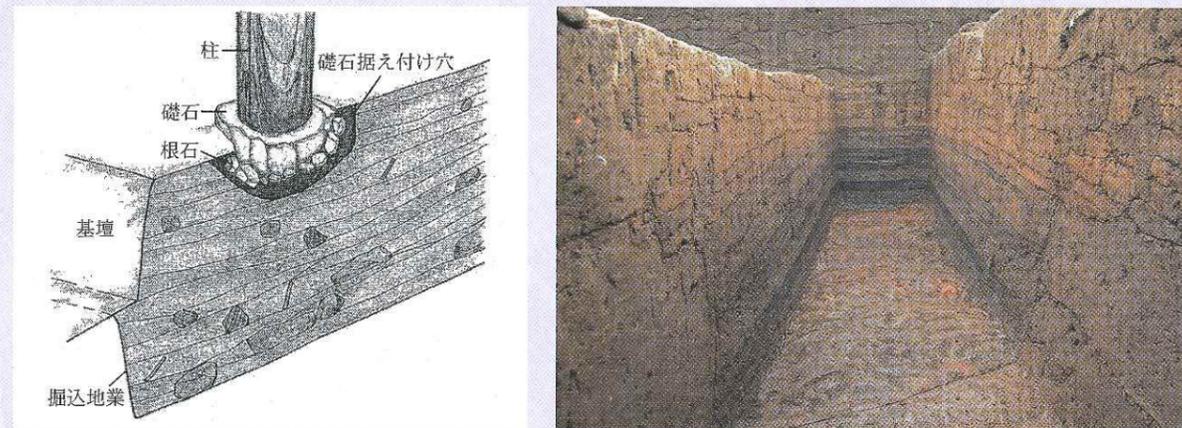
掘込み地業模式図

伽藍域内の主要建物は、創建期の金堂と判断した基壇や礎石を有する礎石建物と、講堂と推測される建物の中心となる身舎部分が3間×7間で四面に廂を有する大型掘立柱建物が確認されました。このうち金堂では、掘込み地業と呼ばれる古代の地盤改良工事がおこなわれていました。これは、建物を建てる際にその範囲を一旦掘込み、そこに土や粘土などを交互に入れて突き固め、堅牢な地盤として安定させることにより、重い礎石や瓦葺きの建物が建てられるようにしたものです。

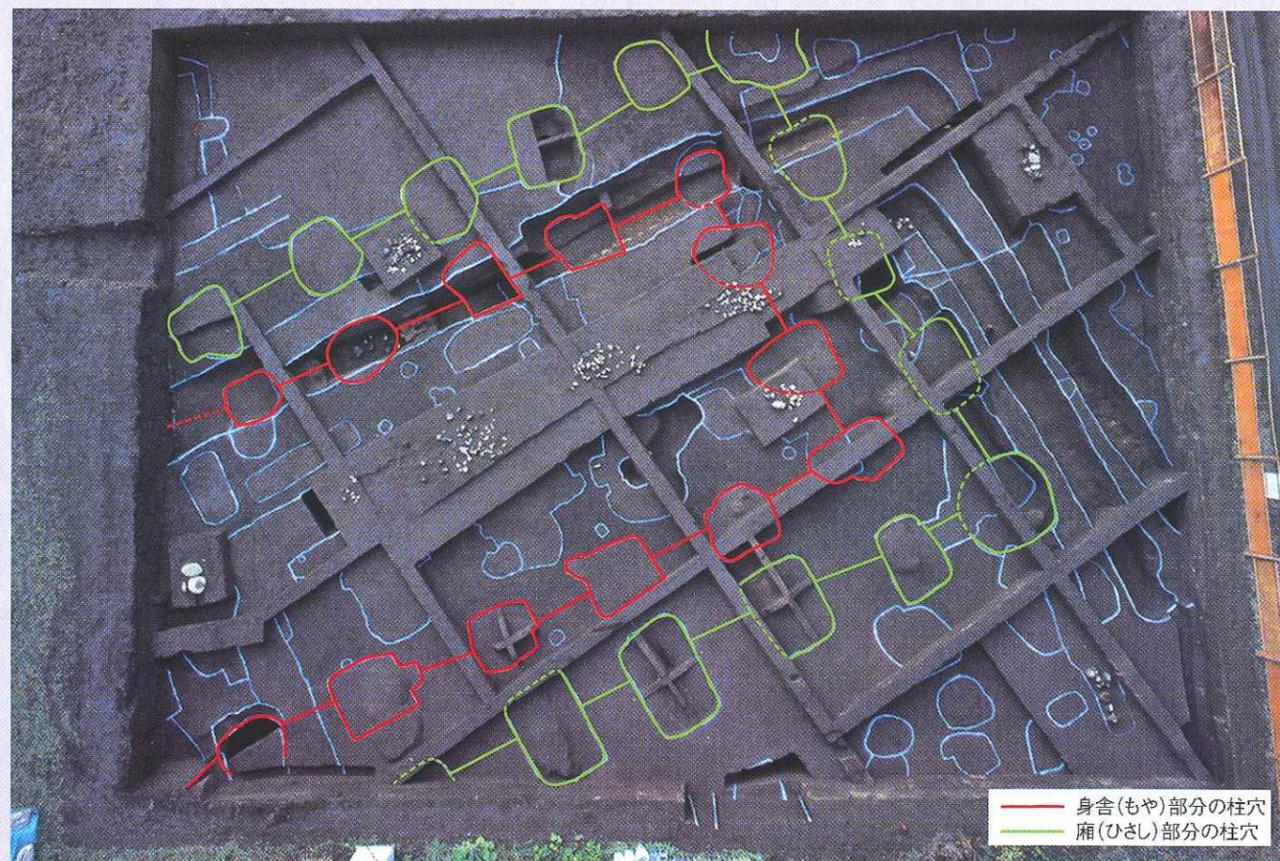
大型掘立柱建物(講堂)

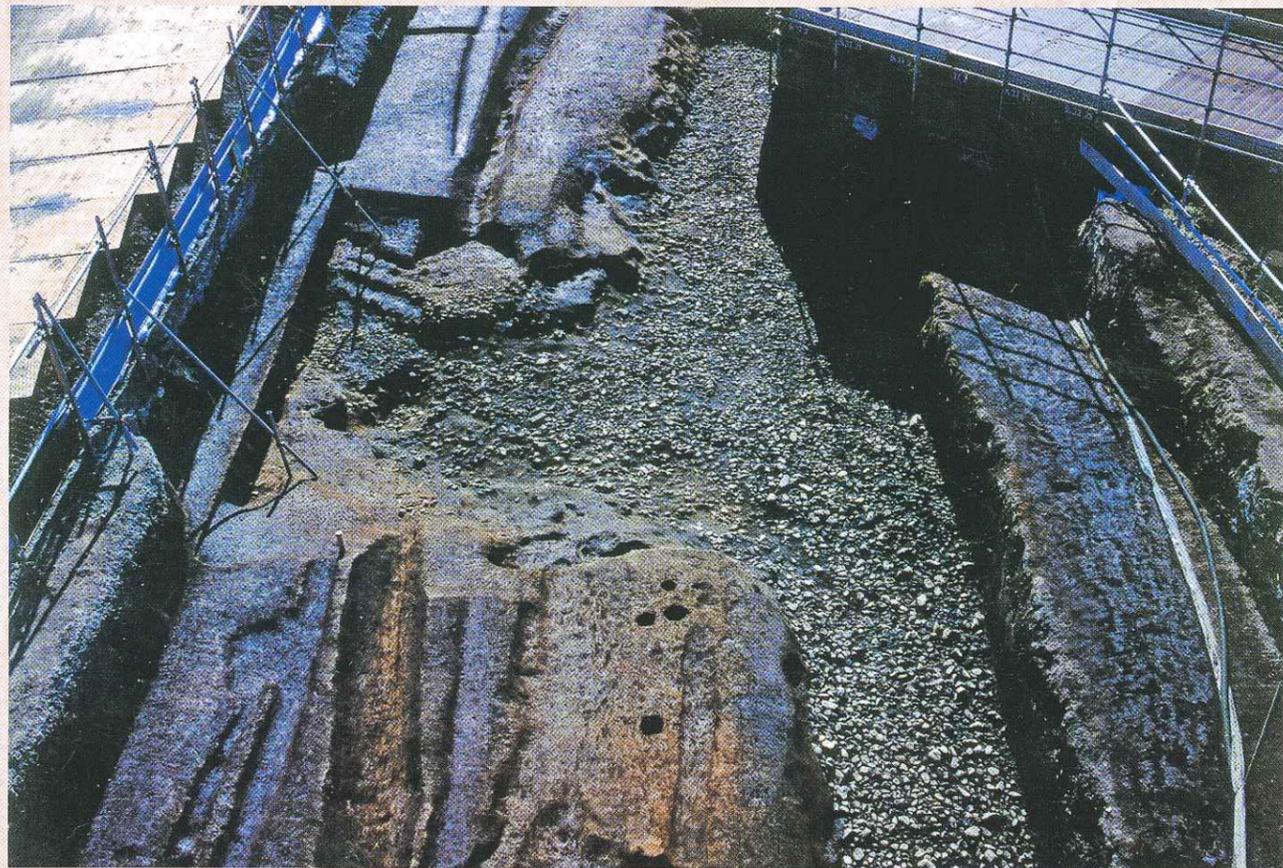
小出川河川改修に伴う調査では、下寺尾廃寺（七堂伽藍跡）から西に約200m地点で川津と呼ばれる船着き場の跡が発見されました。ここでは旧河川が確認され、東側に大きく引き込むように掘削された部分に礫を敷き詰めた様な状態が発見されており、船着き場の整備に伴うものと推測されます。また、近くからは2間×4間の掘立柱建物が複数並立して配置されており、官衙に関連する物資の荷揚げや積み出しのための一時保管施設であったと考えられています。なお時期については、同時に存在していた周辺の竪穴建物などから、8世紀後半から9世紀中ごろと考えられています。

河道跡と川津（「小出川Ⅲ」より転載）

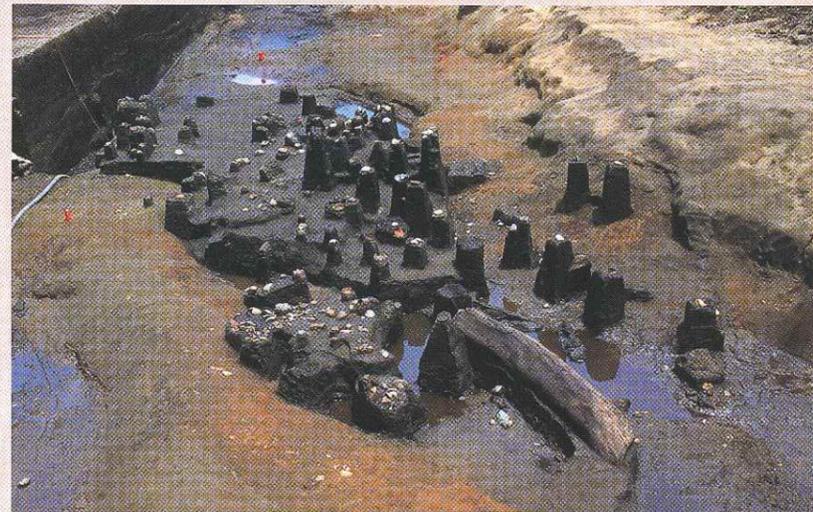
北B遺跡 遺物集中区（西から）

また、現みずき地区の区画整理事業に伴う調査では、下寺尾廃寺（七堂伽藍跡）の南東約250m地点の北B遺跡内で発見された旧河道から、木簡や墨書土器、皇朝銭、銅鈴、櫛、さらには漆紙文書などが出土しています。川津付近の状況に比べるとやや仏教的要素が見受けられますが、こうした内容は官衙や寺院および周辺集落の様相を知る上で重要な資料です。
